**Windows 10, 11 운영체제에서
캐논 프린터의 USB 인식 오류, 조치 방법**

<고객용 설명서>

캐논코리아 주식회사

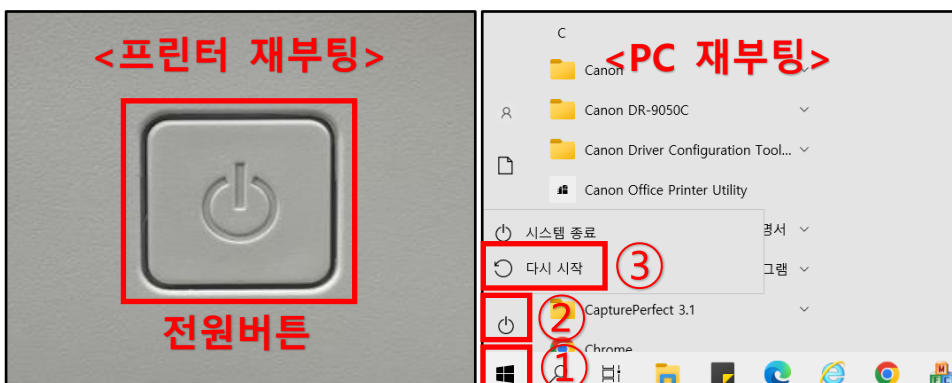
4. 프린터와 PC 재부팅

- 프린터는 전원 공급이 시작되면서 기존 작업 명령들이 초기화됩니다.
- PC는 전원 공급이 시작되면서 USB 시스템이 자동으로 호출되어 기동합니다.

- 1) 프린터와 PC를 재부팅 하십시오.

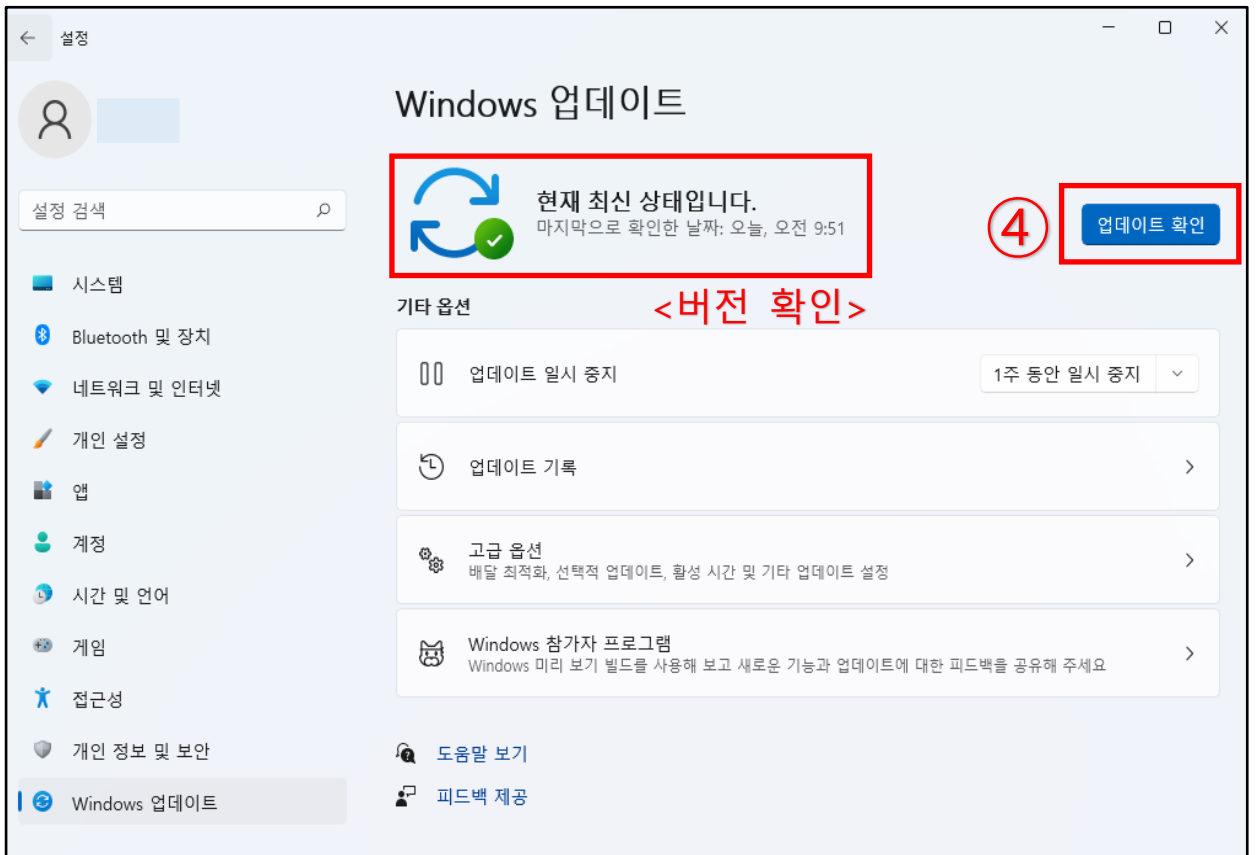
3) Windows 11 자동 업데이트

① 시작 → ② 설정 → ③ Windows 업데이트 → ④ 업데이트 확인

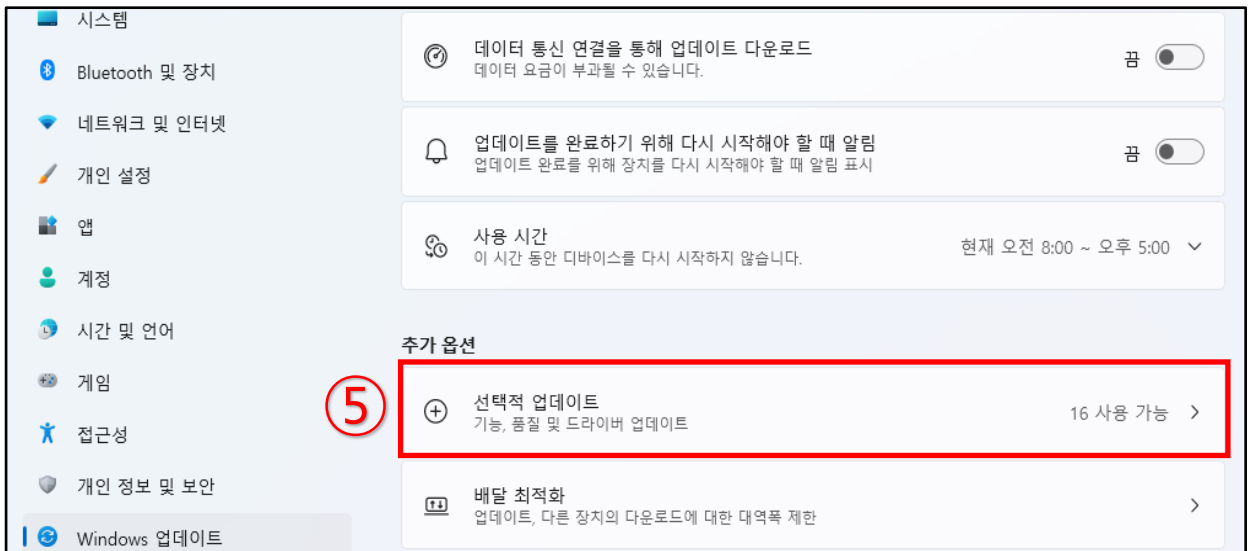
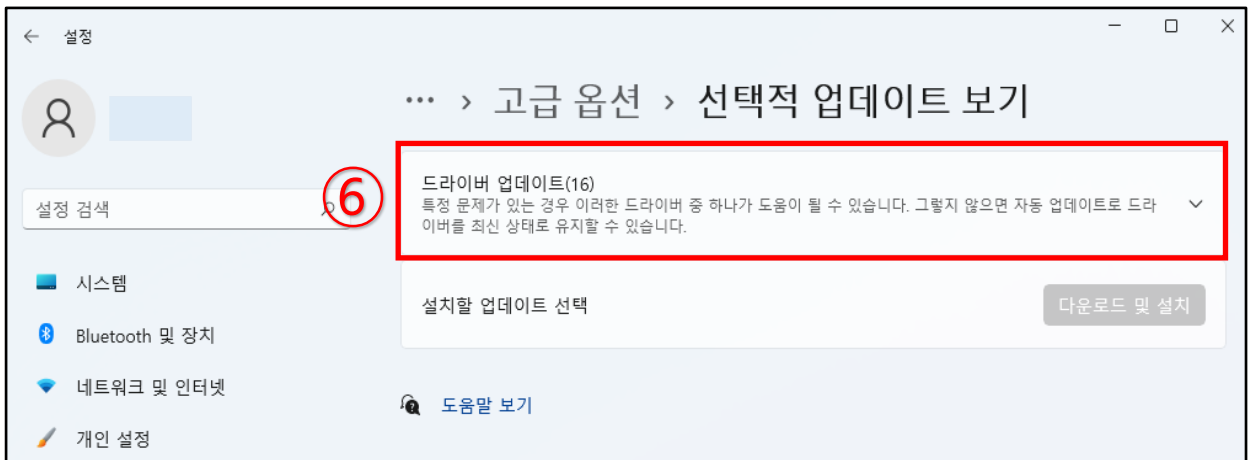
4) Windows 11 선택적 업데이트

- ① 시작 → ② 설정 → ③ Windows 업데이트 → ④ 고급 옵션 → ⑤ 선택적 업데이트 →
- ⑥ 드라이버 업데이트 → ⑦ 필요 항목 선택 → ⑧ 다운로드 및 설치

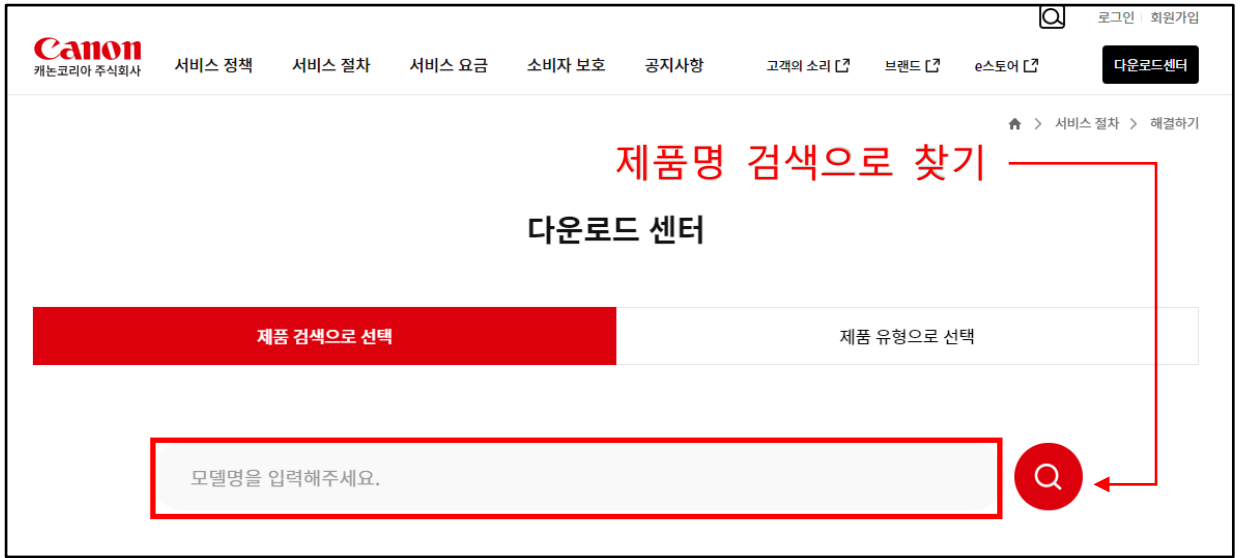
7. 프린터 드라이버 업데이트

- 프린터 드라이버는 기능 추가, 버그 수정 등 예고 없이 업데이트가 될 수 있으므로, 사용자가 직접 프린터 드라이버 최신 업데이트 및 재설치 하기를 권장합니다.

- 1) 캐논 홈페이지의 다운로드센터에서 최신 소프트웨어 드라이버를 다운로드하십시오.

- 2) 드라이버 프로그램 진행 절차에 따라 설치하십시오.

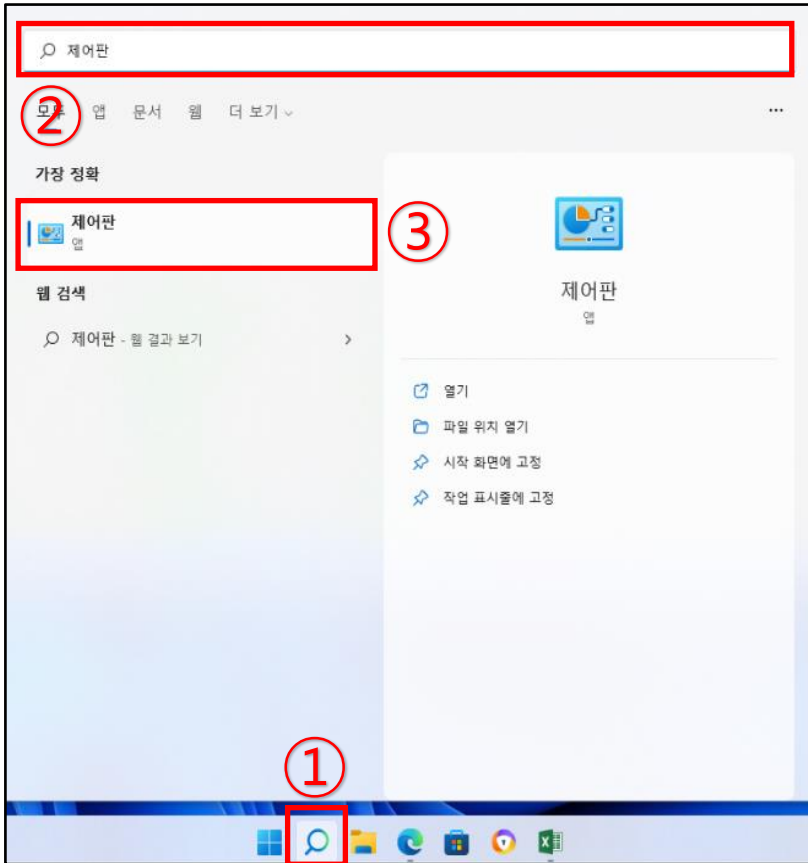
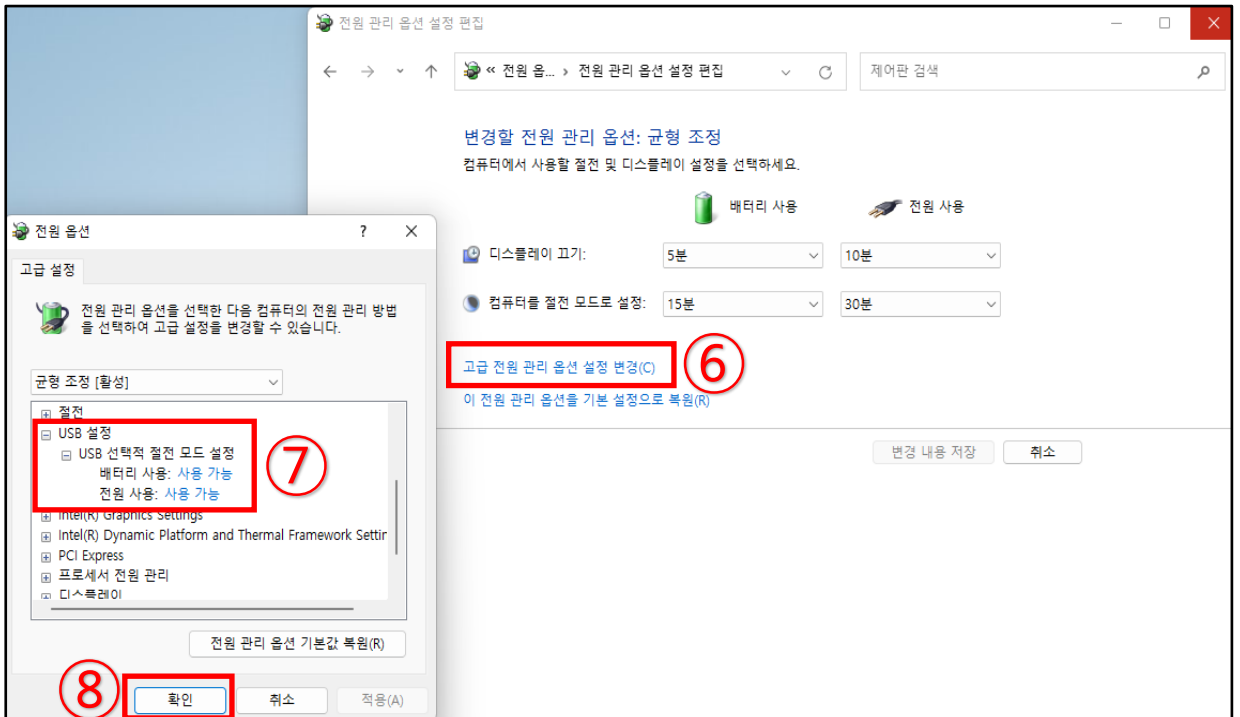
8. 전원 관리 설정 (노트북 사용자)

- 노트북에서 절전 모드가 실행되는 경우 전원 공급이 충분하지 않으므로, USB 인식 불가 및 프린터 드라이버 작동이 원활 하지 않을 수 있습니다.

- 1) ① 검색 → ② '제어판' 입력 후 엔터 → ③ 제어판 → ④ 전원옵션 → ⑤ 디스플레이를 끄는 시간 설정 → ⑥ 고급 전원 관리 옵션 설정 변경 → ⑦ USB설정 → ⑦ USB 선택적 절전 모드 설정 → 배터리 사용 : 사용가능 → ⑦ 전원사용 : 사용가능 → ⑧ 확인
